بلدية هنزل عيد الرحمان

الجلسة العامة التشاركية الأولى لإعداد المخطط الإستثماري البلدي لسنة 2019

التشخيص الفني »

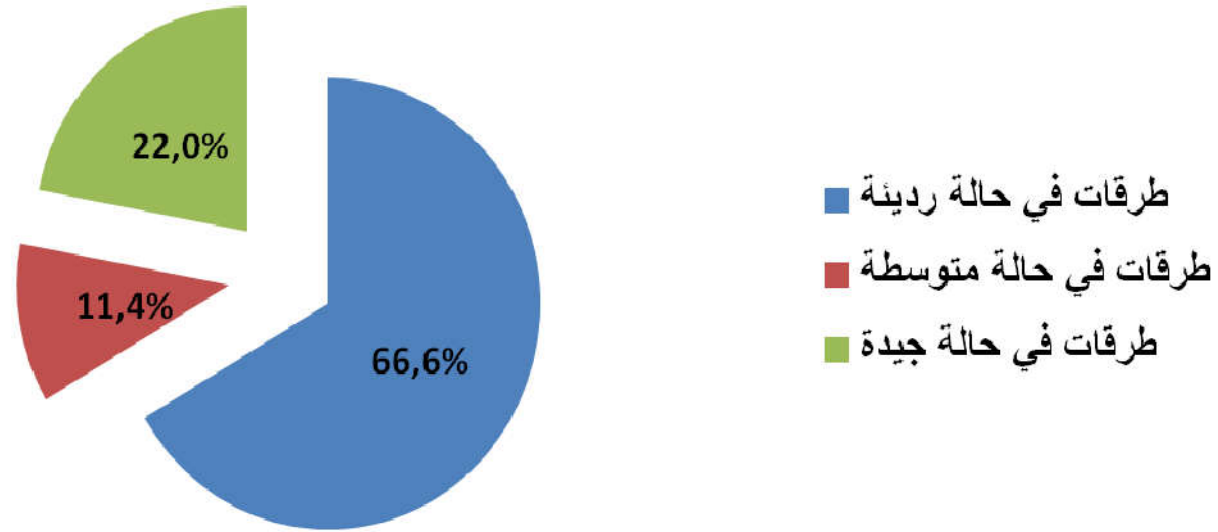
حالة الطرقات بالمنطقة عدد 01

- ▶ المساحة الجمالية للمنطقة: 31 هكتار
- ▶ الطول الجملي للطرق 8 كلم
- ▶ المساحة الجمالية للطرق: 6.04 هكتار
- ▶ المساحة الجمالية للطرق في حالة جيدة و التي لا تستوجب التدخل: 1.042 هكتار
- ▶ المساحة الجمالية للطرق في حالة متوسطة و التي تستوجب صيانة جزئية مثل إعادة طبقة السير أو صيانة جزئية للحفر: 0.977 هكتار.
- ▶ المساحة الجمالية للطرق في حالة رديئة و التي تستوجب إعادة كلية لطبقة السير و طبقات الأسس أو التي في حالة غير معبدة: 4.02 هكتار.

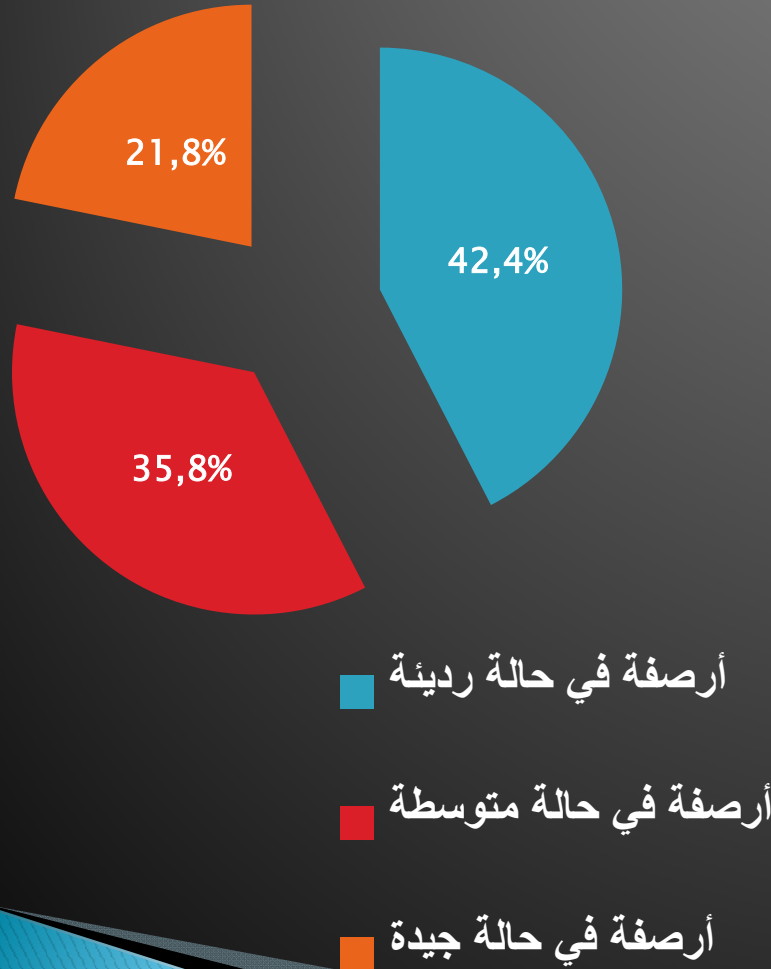
01 حالة الأرصفة بالمنطقة عدد

طول الحواشي: 1.77 كم (22%)

الطول الجملي للأرصفة: 1.65 كم

حالة الأرصفة	الطول بالكم	النسبة
جيدة	0.36	% 21.8
متوسطة	0.59	% 35.8
سيئة	0.7	% 42.4

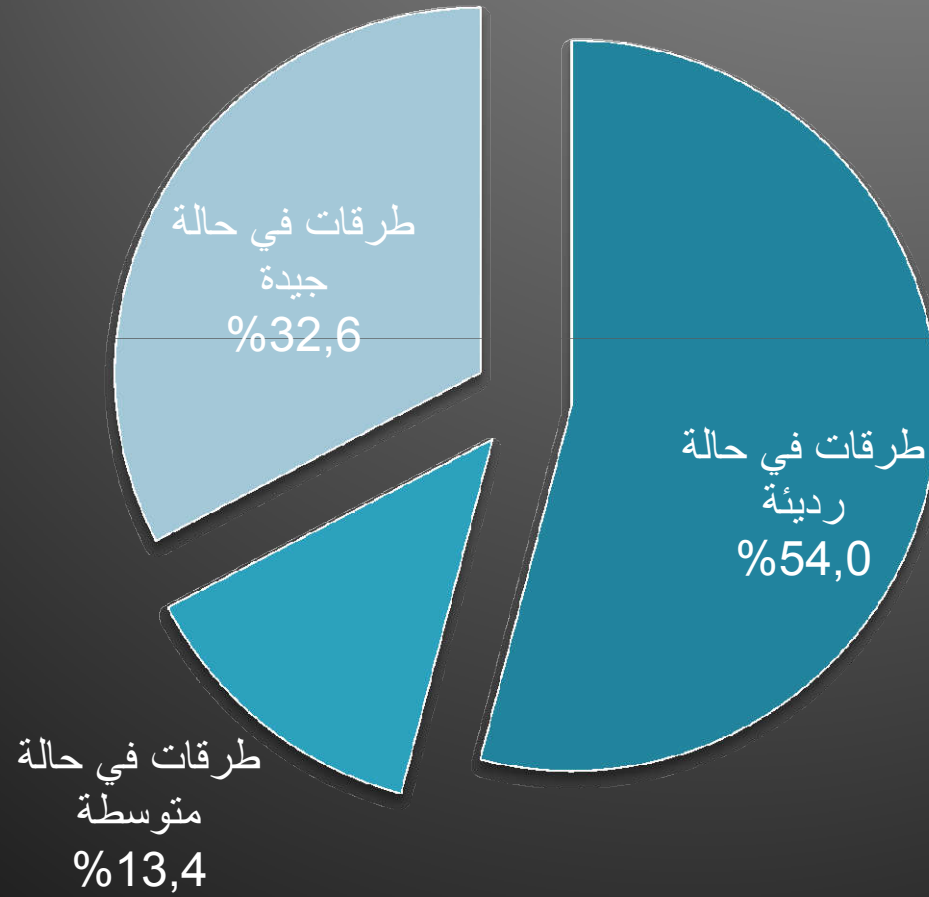
حالة الطرقات بالمنطقة عدد 02

المساحة الجمالية للمنطقة: 39 هكتار

الطول الجملي للطرق 10.3 كلم

المساحة الجمالية للطرق: 6.4 هكتار

المساحة الجمالية للطرق في حالة جيدة و لا تستوجب التدخل: 2.857 هكتار

المساحة الجمالية للطرق في حالة متوسطة و التي تستوجب صيانة جزئية مثل إعادة طبقة السير أو صيانة جزئية للحفر: 0.638 هكتار.

المساحة الجمالية للطرق في حالة رديئة و التي تستوجب إعادة كلية لطبقة السير و طبقات الأسس أو التي في حالة غير معبدة: 2.905 هكتار.

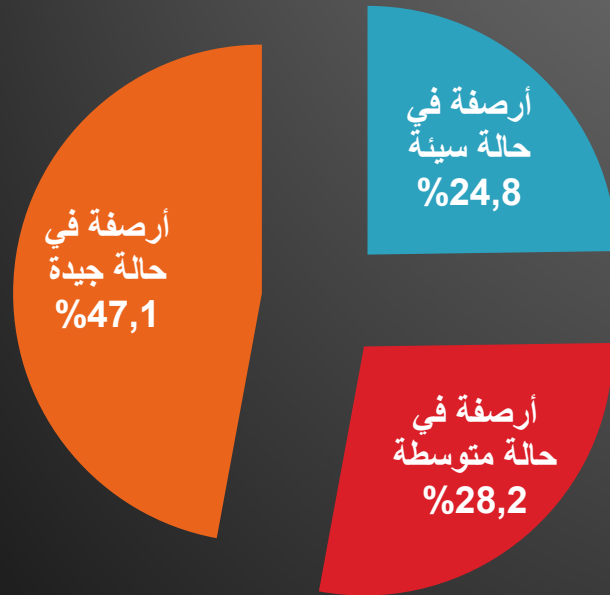
حالة الأرصفة بالمنطقة عدد 02

*طول الحواشي: 1.96 كم (19%)
*الطول الجملي للأرصفة: 2.06 كم

حالة الأرصفة	الطول بالكم	النسبة
جيدة	0.97	47.1%
متوسطة	0.58	28.2%
سيئة	0.51	24.8%

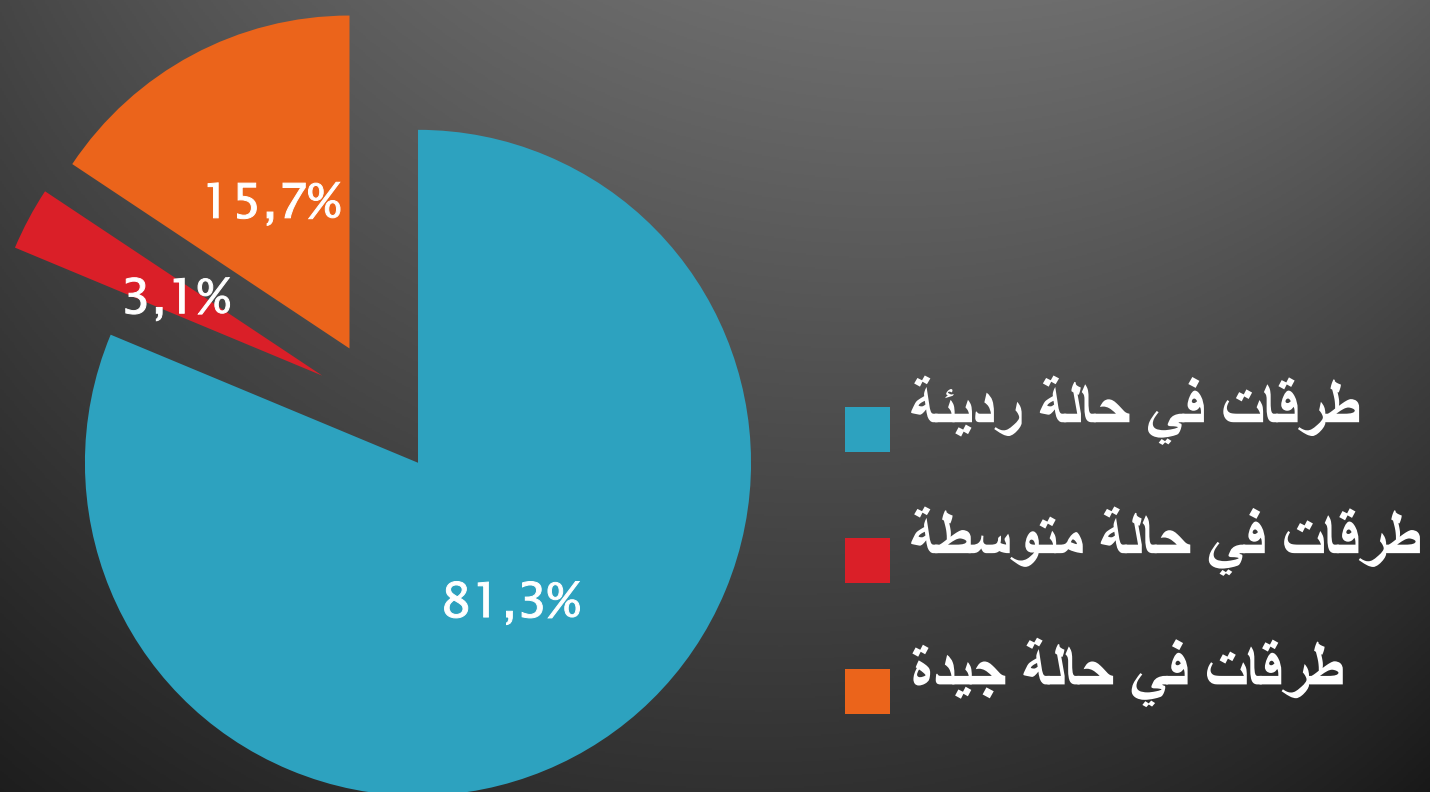
حالة الطرقات بالمنطقة عدد 03

المساحة الجمالية للمنطقة: 39 هكتار

الطول الجملي للطرق 5.88 كلم

المساحة الجمالية للطرق: 4.32 هكتار

المساحة الجمالية للطرق في حالة جيدة و التي لا تستوجب التدخل: 0.677 هكتار

المساحة الجمالية للطرق في حالة متوسطة و التي تستوجب صيانة جزئية مثل إعادة طبقة السير أو صيانة جزئية للحفر: 0.132 هكتار.

المساحة الجمالية للطرق في حالة رديئة و التي تستوجب إعادة كلية لطبقة السير وطبقات الأسس أو التي في حالة غير معبدة: 3.515 هكتار.

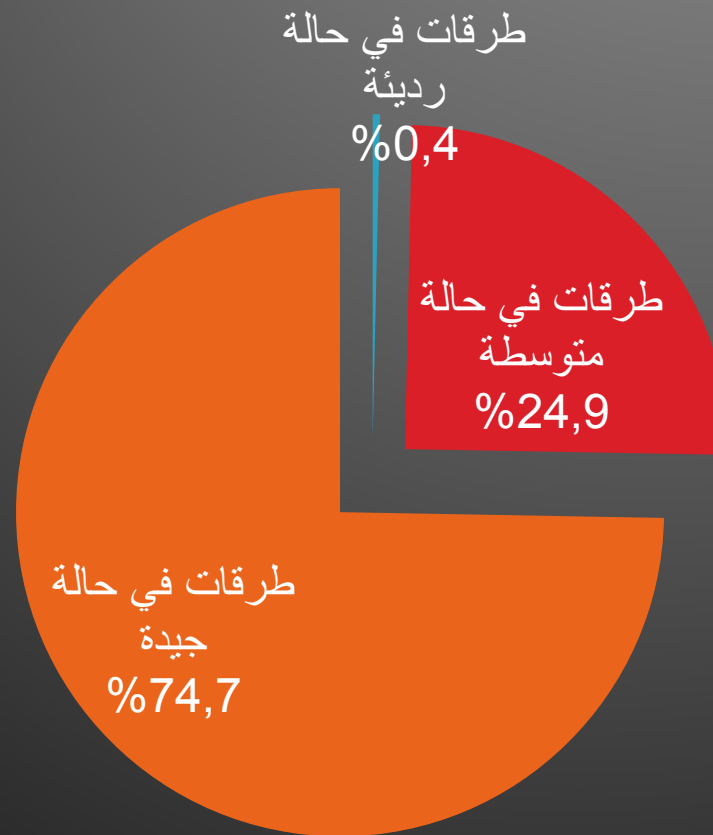
حالة الطرقات بالمنطقة عدد 04

*المساحة الجمالية للمنطقة: 34 هكتار

الطول الجملي للطرق: 9.69 كلم

المساحة الجمالية للطرق: 5.124 هكتار

المساحة الجمالية للطرق في حالة جيدة و التي لا تستوجب التدخل: 3.281 هكتار

المساحة الجمالية للطرق في حالة متوسطة و التي تستوجب صيانة جزئية مثل إعادة طبقة السير أو صيانة جزئية للحفر: 1.399 هكتار.

المساحة الجمالية للطرق في حالة رديئة و التي تستوجب إعادة كلية لطبقة السير و طبقات الأسس أو التي في حالة غير معبدة: 0.4435 هكتار.

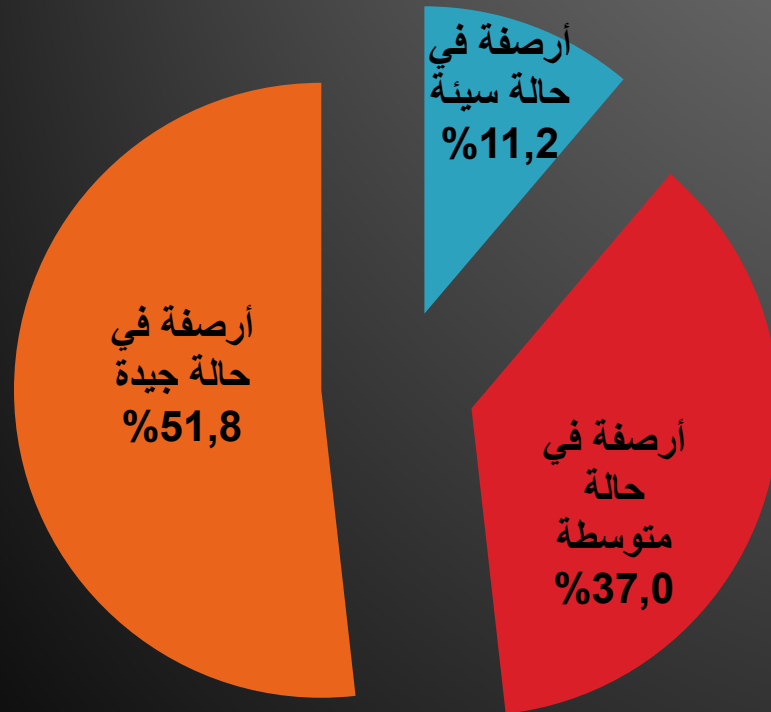
حالة الأرصفة بالمنطقة عدد 04

*طول الحواشي: 4.055 كم (41.84 %)
*الطول الجملي للأرصفة: 3.66 كم

حالة الأرصفة	الطول بالكم	النسبة
جيدة	1.895	51.77 %
متوسطة	1.355	37.02 %
سيئة	0.410	11.20 %

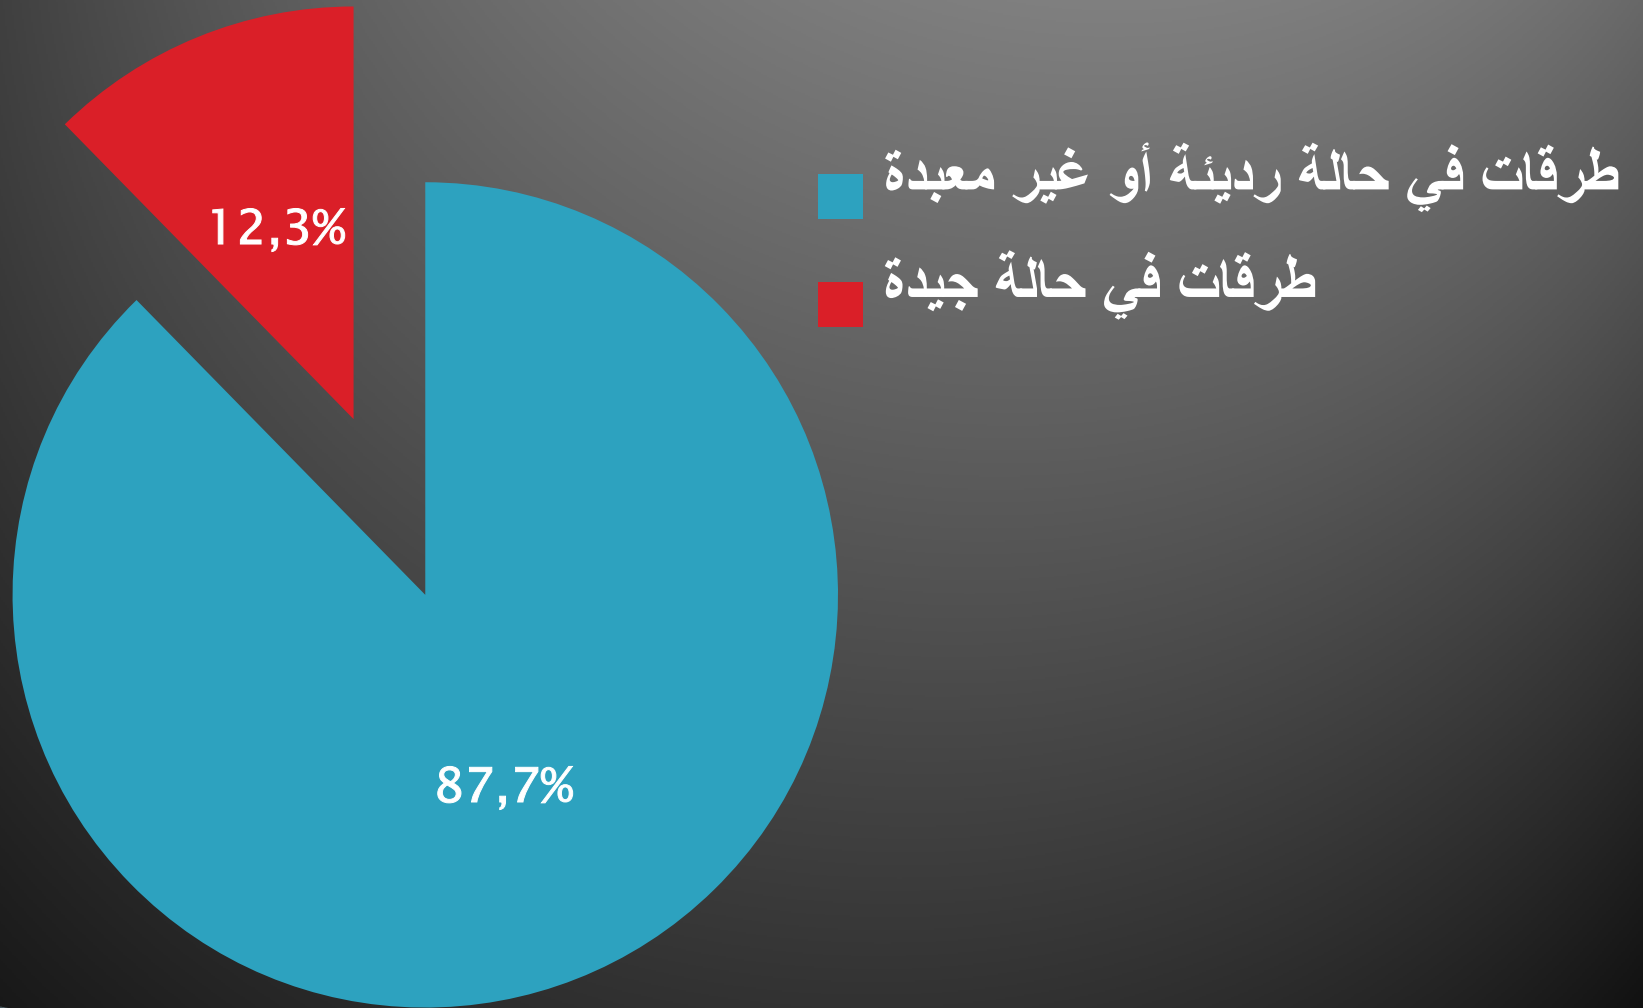
حالة الطرقات بالمنطقة عدد 5

المساحة الجمالية للمنطقة: 32 هكتار

الطول الجملي للطرق 6.58 كلم

المساحة الجمالية للطرق: 5.488 هكتار

المساحة الجمالية للطرق في حالة جيدة و التي لا تستوجب التدخل: 0.677 هكتار

المساحة الجمالية للطرق في حالة رديئة و التي تستوجب إعادة كاية لطبقة السير وطبقات الأسس أو التي في حالة غير معبدة: 4.811 هكتار.

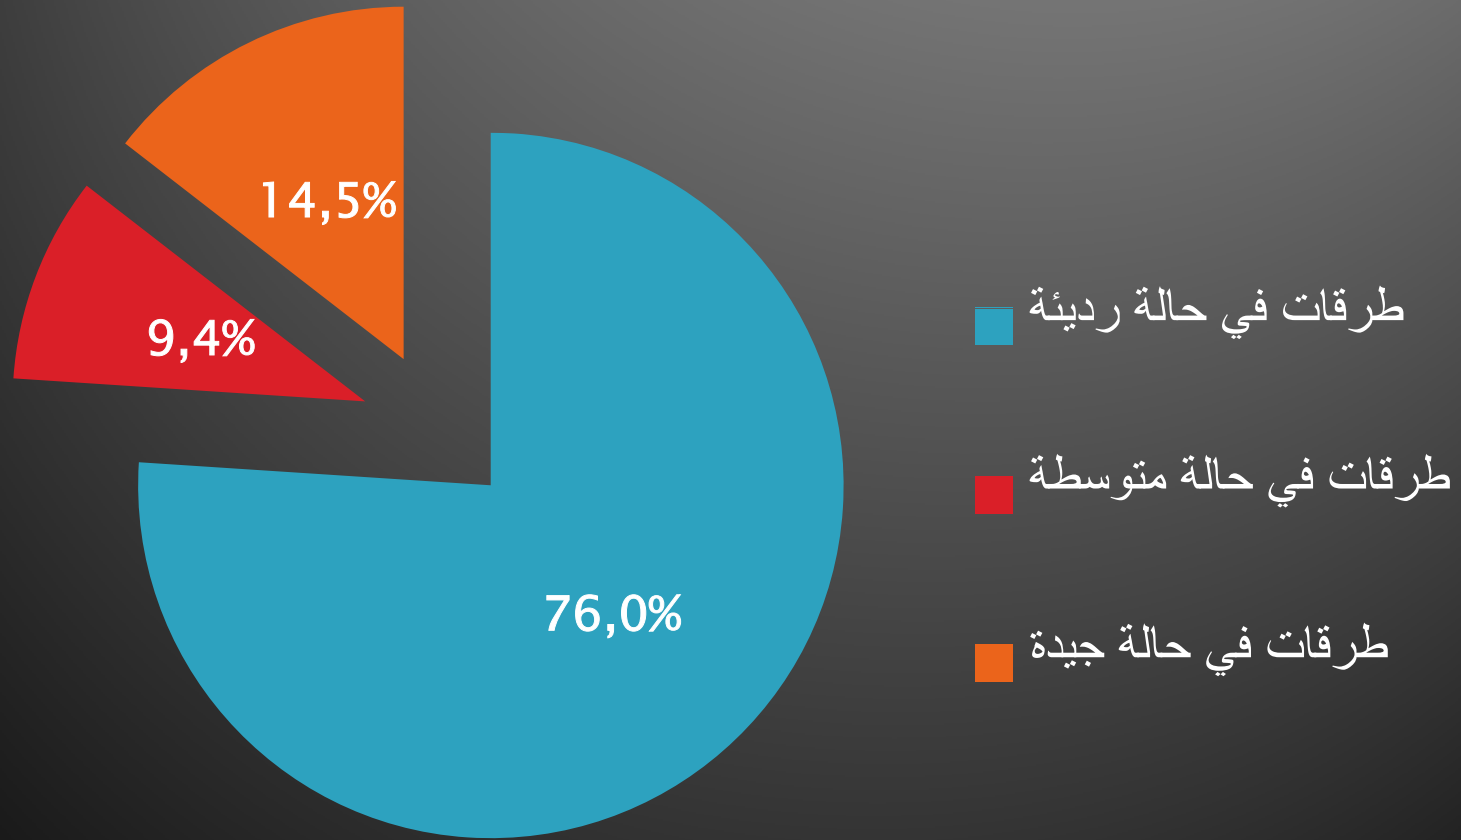
حالة الطرقات بالمنطقة عدد 6

المساحة الجمالية للمنطقة: 44 هكتار

الطول الجملي للطرق: 6.23 كلم

المساحة الجمالية للطرق: 4.627 هكتار

المساحة الجمالية للطرق في حالة جيدة و التي لا تستوجب التدخل: 0.6715 هكتار

المساحة الجمالية للطرق في حالة متوسطة و التي تستوجب صيانة جزئية مثل إعادة

طبقة السير أو صيانة جزئية للحفر: 0.437 هكتار.

المساحة الجمالية للطرق في حالة رديئة و التي تستوجب إعادة كلية لطبقة السير

وطبقات الأسس أو التي في حالة غير معبدة: 3.5185 هكتار.

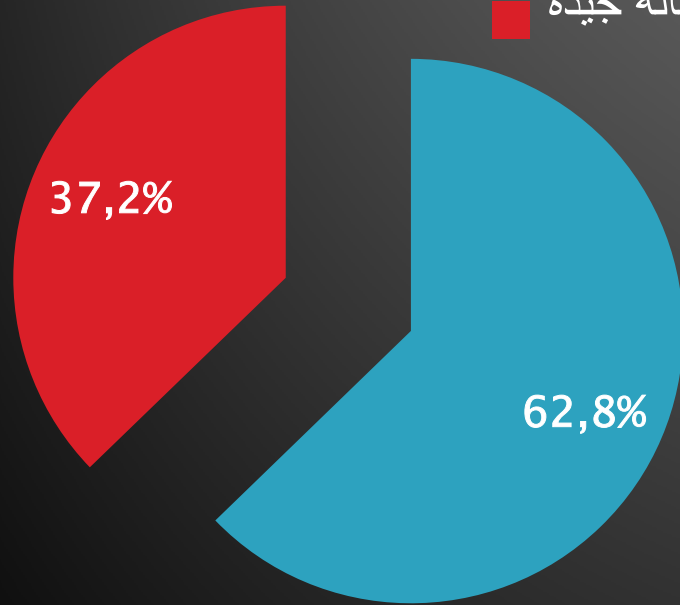
حالة الأرصفة بالمنطقة عدد 06

*طول الحواشي: 0.685 كم (11%)

*الطول الجملي للأرصفة: 0.655 كم

حالة الأرصفة	الطول بالم	النسبة
جيدة	255	% 37.2
متوسطة	430	% 62.8
