التشخيص الفني

بلدية منزل عبد الرحمان

تقسيم المناطق

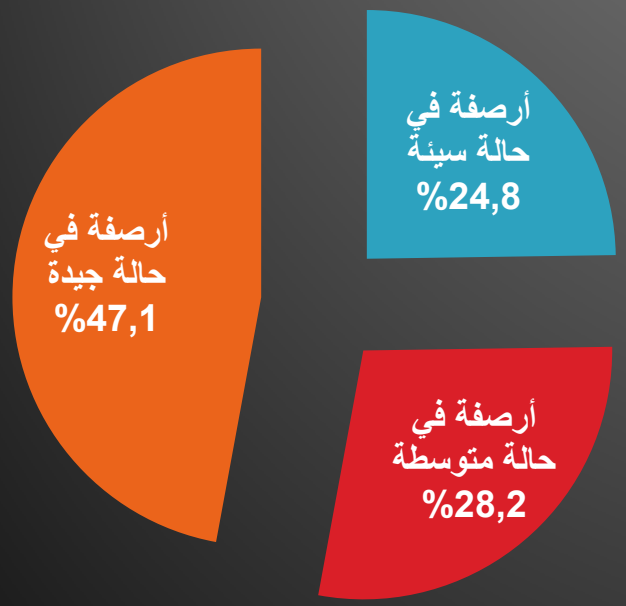
حالة الأرصفة بالمنطقة عدد 02

حالة الأرصفة	الطول بالكم	النسبة
جيدة	0.97	% 47.1
متوسطة	0.58	%28.2
سيئة	0.51	%24.8
