بلدية هنزل عيد الرحمان

الجلسة العامة التشاركية الأولى لإعداد المخطط الإستثماري البلدي لسنة 2019

التشخيص الفني »

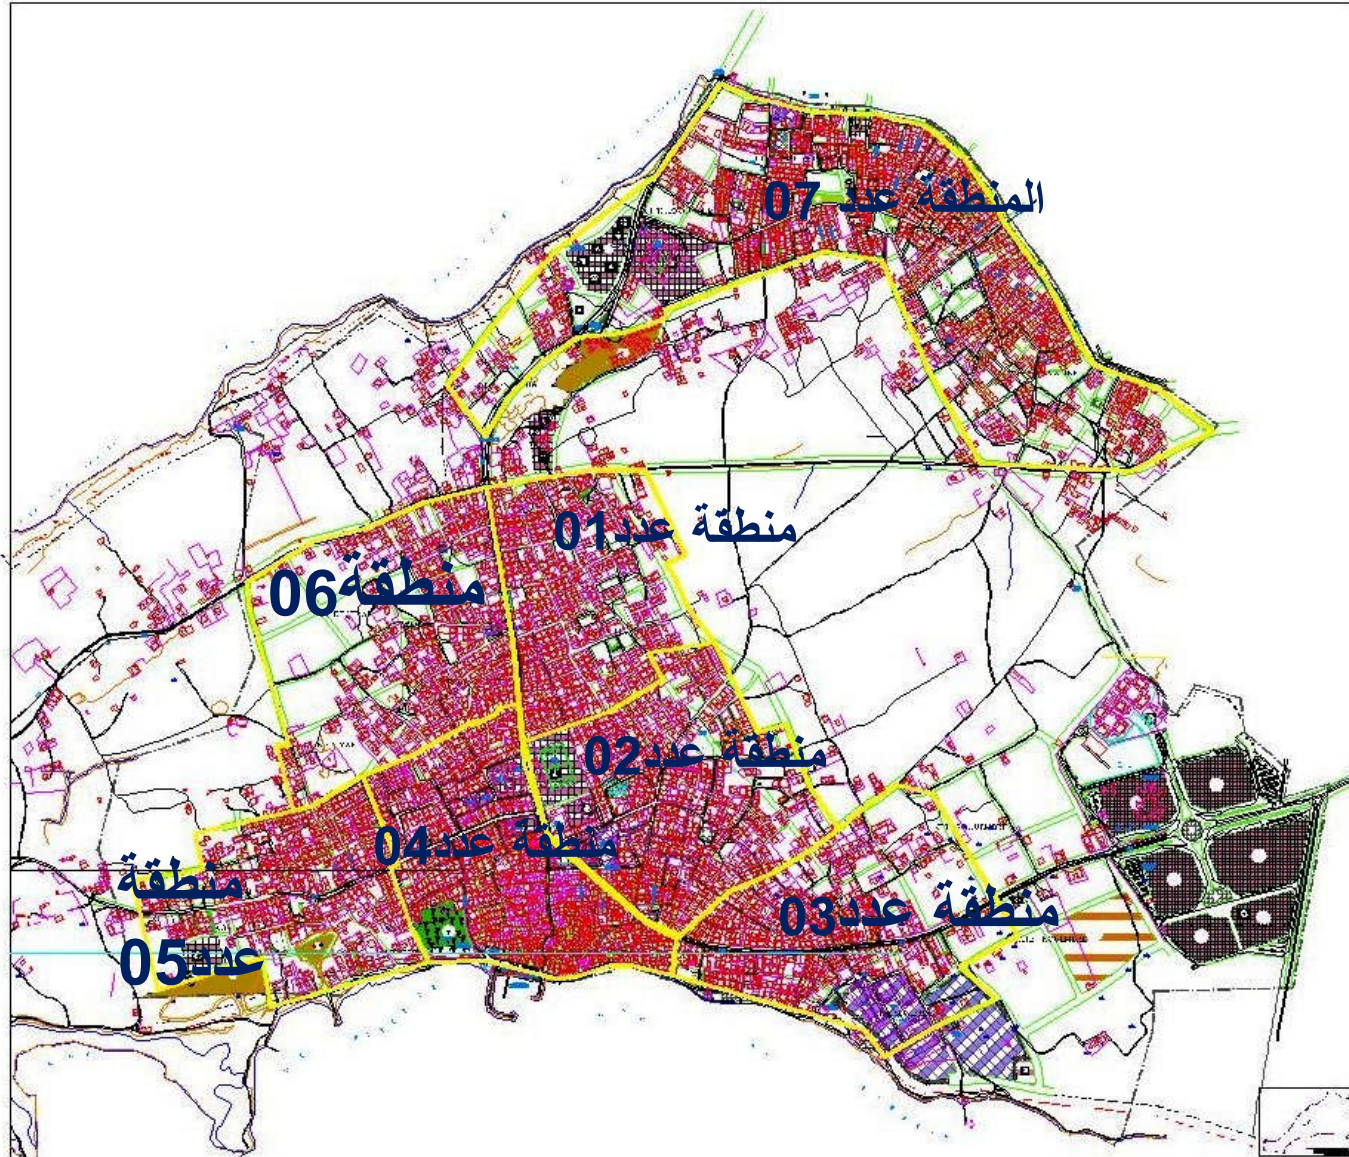
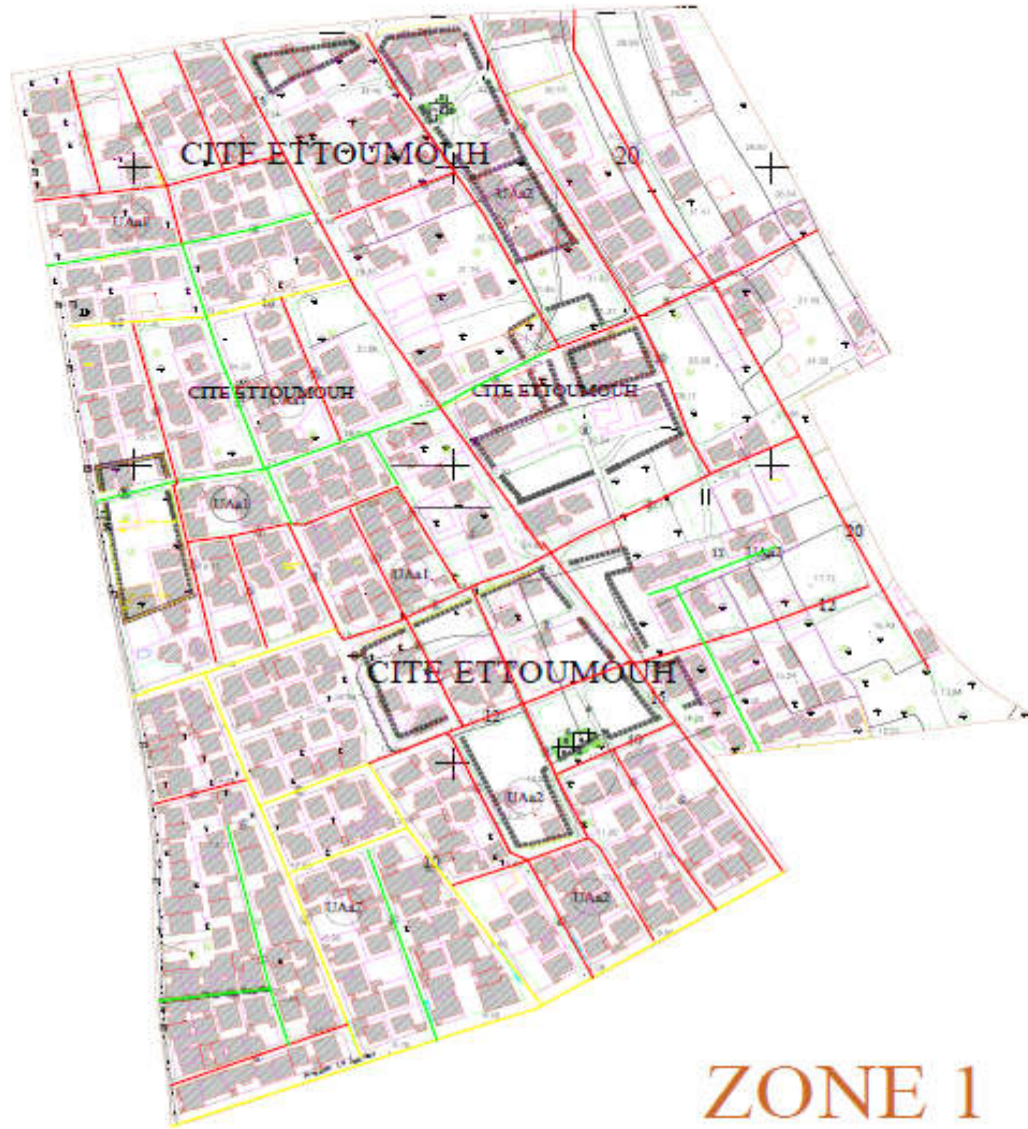
المنطقة عدد 01

- ▶ المساحة الجمالية للمنطقة: 31 هكتار
- ▶ الطول الجملي للطرق 8 كلم
- ▶ المساحة الجمالية للطرق: 6.04 هكتار
- ▶ المساحة الجمالية للطرق في حالة جيدة و التي لا تستوجب التدخل: 1.042 هكتار
- ▶ المساحة الجمالية للطرق في حالة متوسطة و التي تستوجب صيانة جزئية مثل إعادة طبقة السير أو صيانة جزئية للحفر: 0.977 هكتار.
- ▶ المساحة الجمالية للطرق في حالة رديئة و التي تستوجب إعادة كلية لطبقة السير و طبقات الأسس أو التي في حالة غير معبدة: 4.02 هكتار.

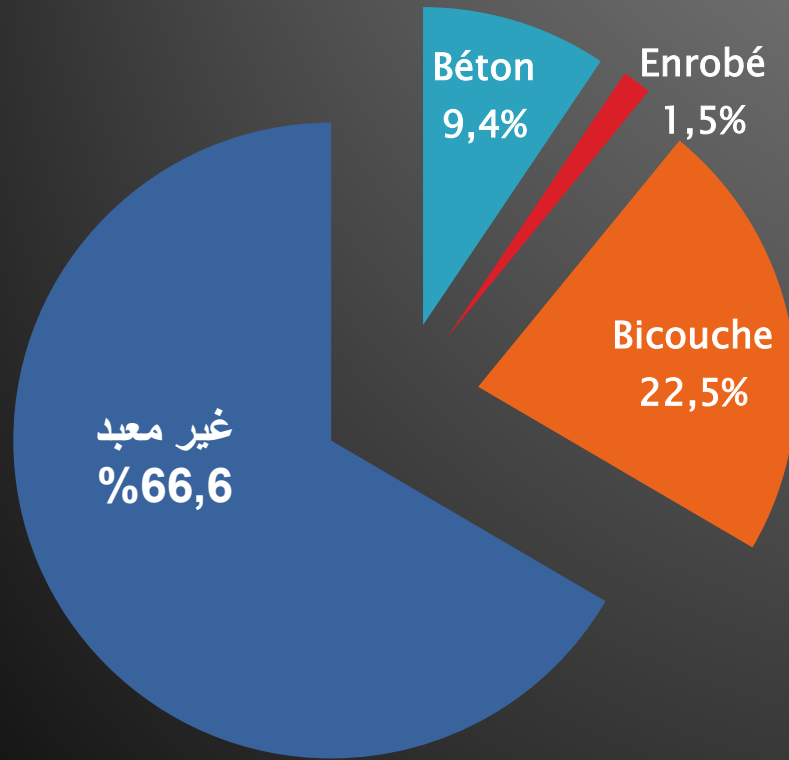
تعميد الطرقات بالمنطقة عدد 1

النسبة	المساحة بالهكتار	نوعية التعميد
66.58%	4.02	غير معبد
22.51%	1.36	Bicouche
1.49%	0.09	Enrobé
9.42%	0.569	Béton

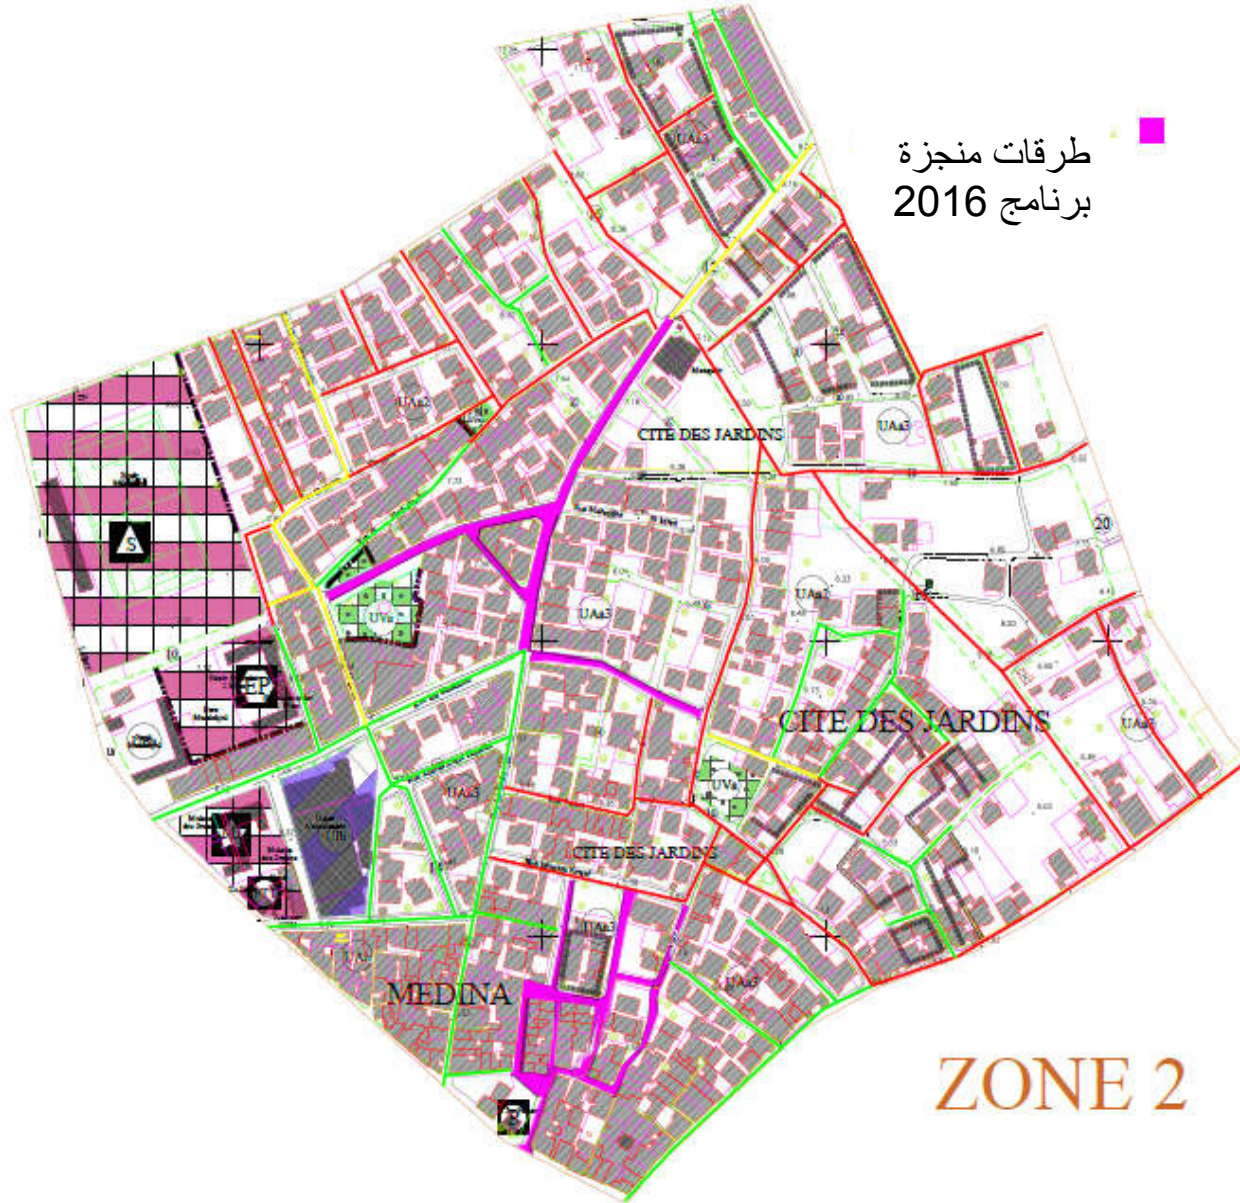
المنطقة عدد 02

المساحة الجمالية للطرق في حالة جيدة و لا تستوجب التدخل: 2.857 هكتار

المساحة الجمالية للطرق في حالة متوسطة و التي تستوجب صيانة جزئية مثل إعادة طبقة السير أو صيانة جزئية للحفر: 0.638 هكتار.

المساحة الجمالية للطرق في حالة رديئة و التي تستوجب إعادة كلية لطبقة السير و طبقات الأسس أو التي في حالة غير معبدة: 2.905 هكتار.

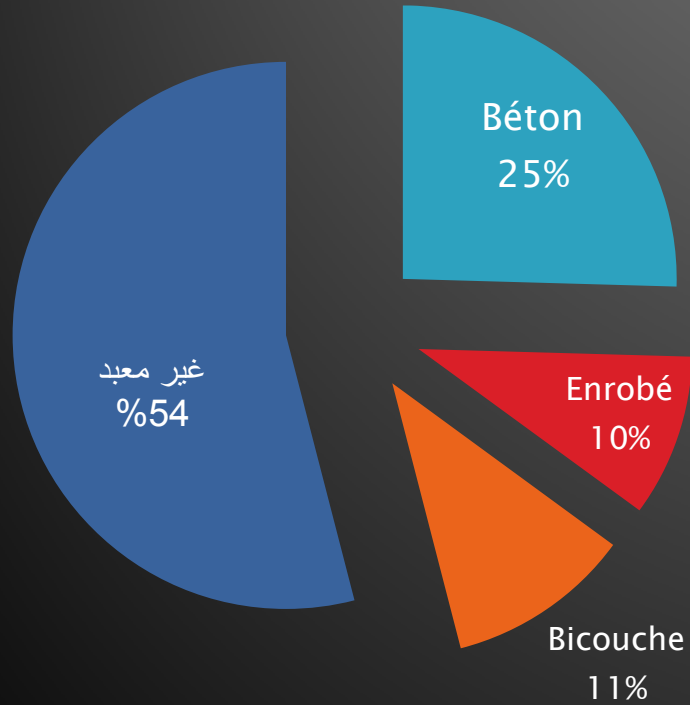
نوعية التعبيد بالمنطقة عدد 02

النسبة	المساحة بالهكتار	نوعية التعبيد
54.03%	3.458	غير معبد
10.93%	0.48	Bicouche
9.60%	0.96	Enrobé
25.45%	2.048	Béton

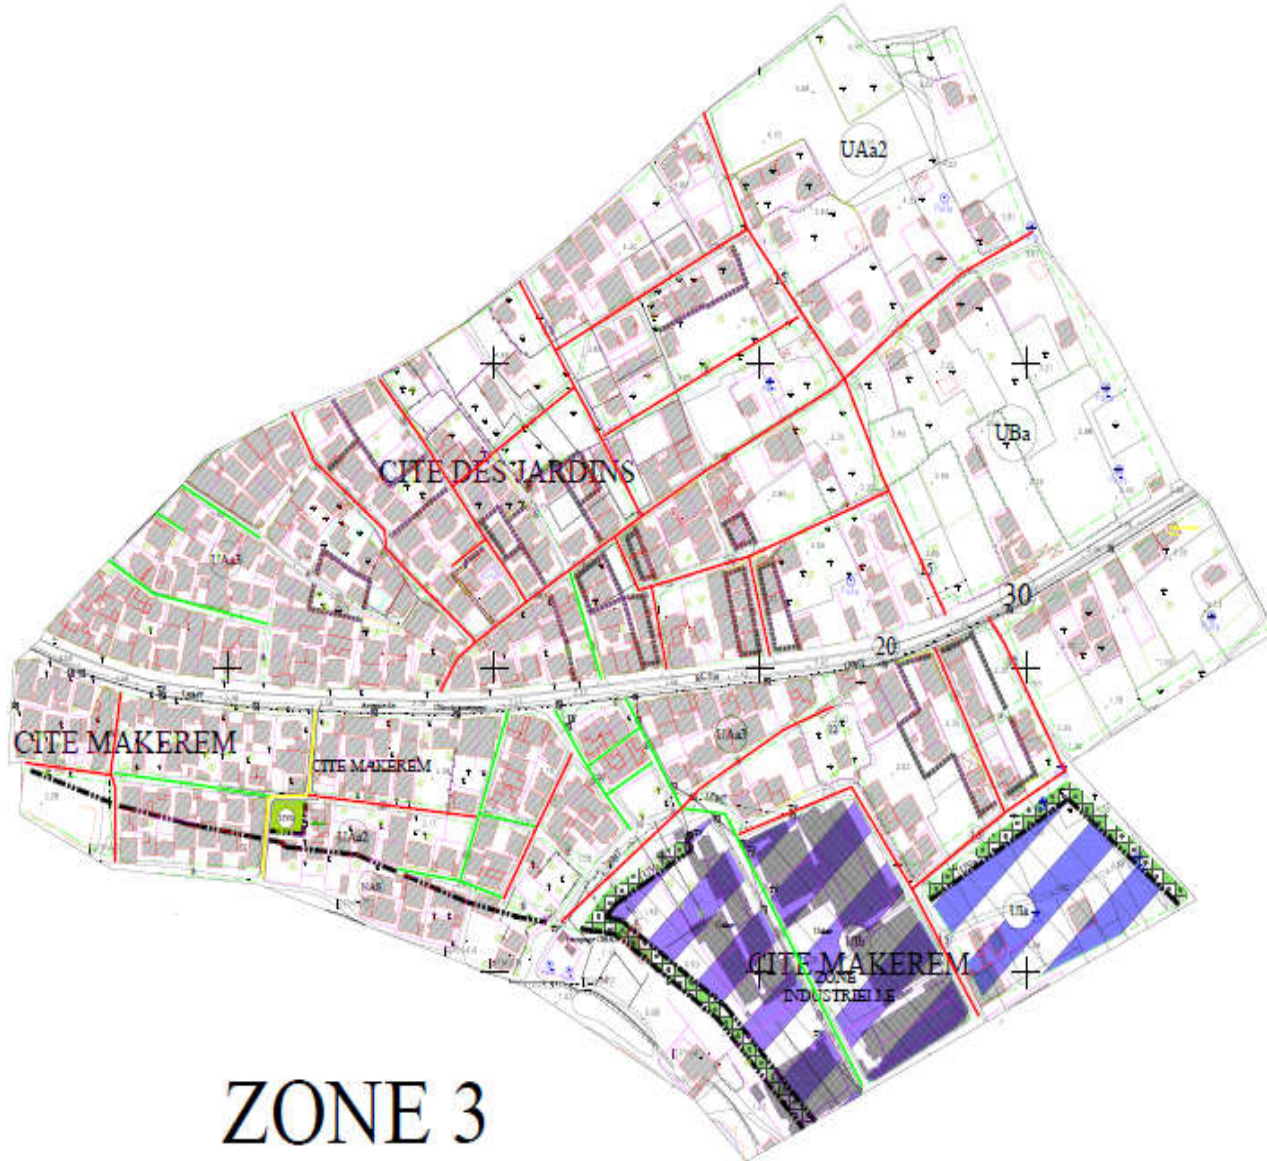
المنطقة عدد 03

المساحة الجمالية للطرق في حالة جيدة و التي لا تستوجب التدخل: 0.677 هكتار

المساحة الجمالية للطرق في حالة متوسطة و التي تستوجب صيانة جزئية مثل إعادة طبقة السير أو صيانة جزئية للحفر: 0.132 هكتار.

المساحة الجمالية للطرق في حالة رديئة و التي تستوجب إعادة كلية لطبقة السير وطبقات الأسس أو التي في حالة غير معبدة: 3.515 هكتار.

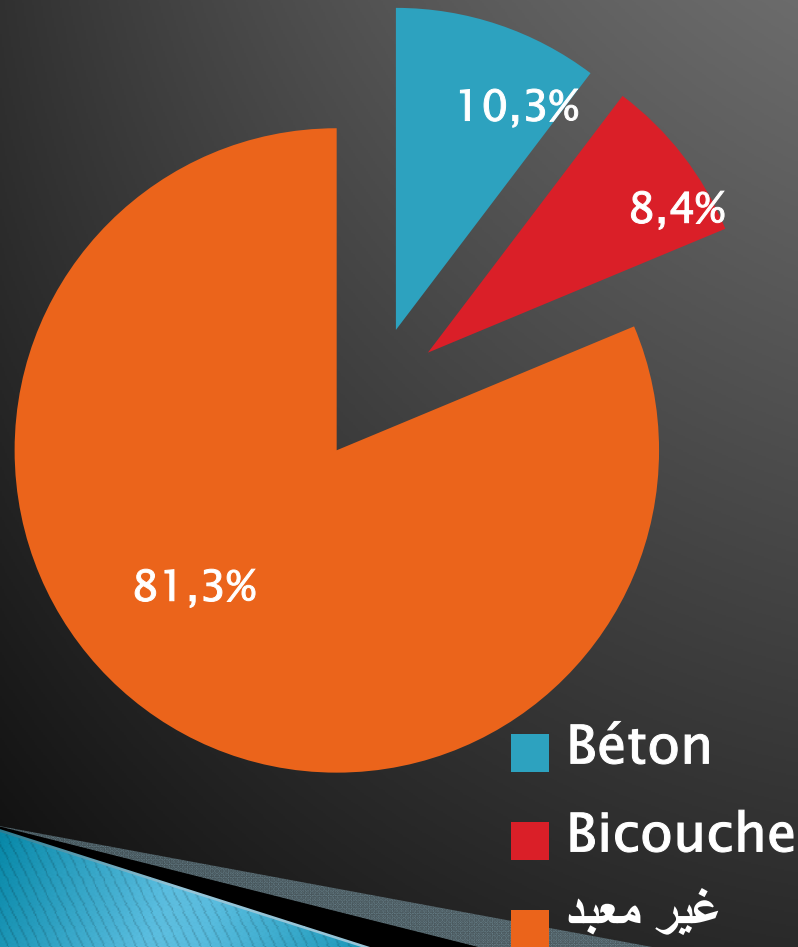
تعبيد الطرقات بالمنطقة عدد 3

النسبة	المساحة بالهكتار	نوعية التعبيد
81.36%	3.515	غير معبد
8.4%	0.363	Bicouche
10.32%	0.446	Béton

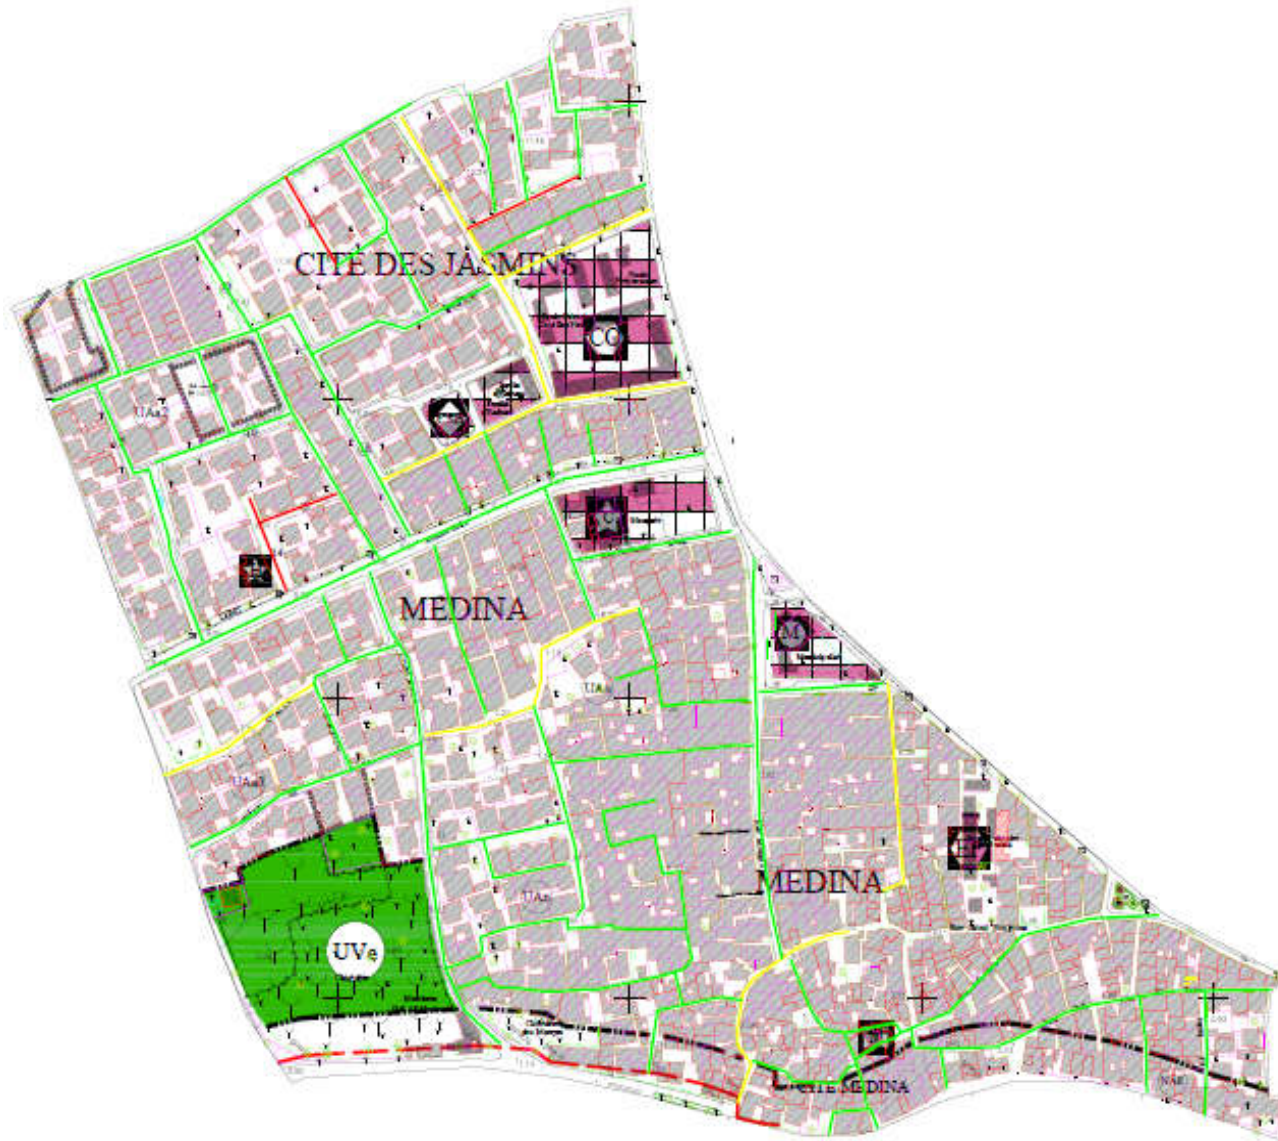
المنطقة عدد 04

المساحة الجمالية للطرق في حالة جيدة و التي لا تستوجب التدخل: 3.281 هكتار

المساحة الجمالية للطرق في حالة متوسطة و التي تستوجب صيانة جزئية مثل إعادة طبقة السير أو صيانة جزئية للحفر: 1.399 هكتار.

المساحة الجمالية للطرق في حالة رديئة و التي تستوجب إعادة كلية لطبقة السير و طبقات الأسس أو التي في حالة غير معبدة: 0.4435 هكتار.

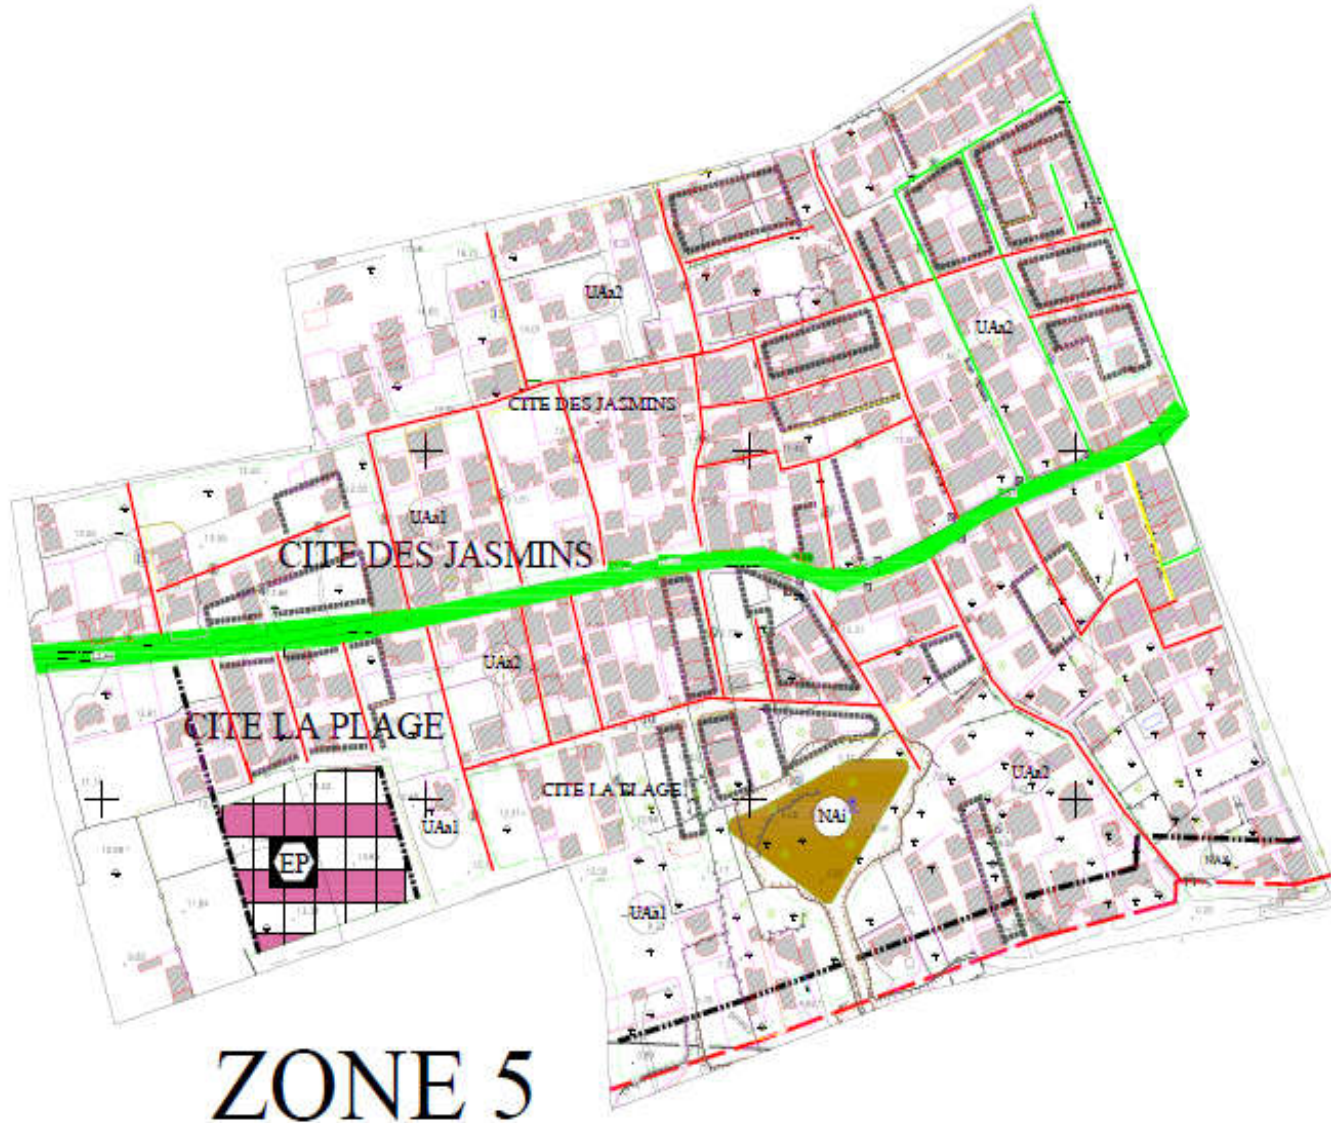
المنطقة عدد 05

المساحة الجمالية للطرق في حالة جيدة و التي لا تستوجب التدخل: 0.677 هكتار

المساحة الجمالية للطرق في حالة رديئة و التي تستوجب إعادة كاية لطبقة السير وطبقات الأسس أو التي في حالة غير معبدة: 4.811 هكتار.

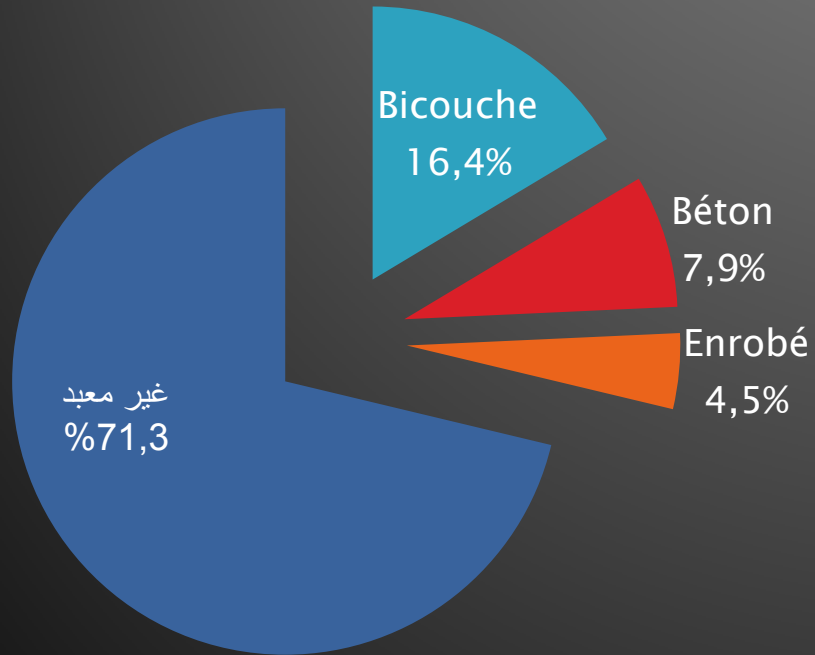
نوعية التعبيد بالمنطقة عدد 05

النسبة	المساحة بالهكتار	نوعية التعبيد
87.66%	4.811	غير معبد
16.4 %	0.9	Bicouche
4.46%	0.245	Enrobé
7.87 %	0.432	Béton
