محضر جلسة المنطقة 05

التشخيص الفني للمنطقة عدد 05

المنطقة عدد 05

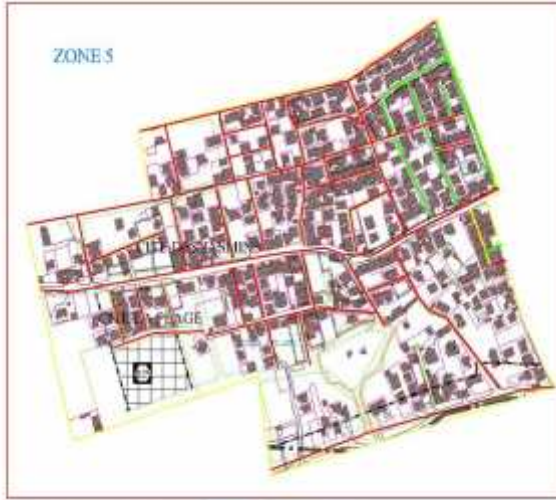
المساحة الجمالية للمنطقة: 32 هكتار

المساحة الجمالية للطرق: 5.488 هكتار

المساحة الجمالية للطرق في حالة جيدة : 0.677 هكتار

المساحة الجمالية للطرق في حالة رديئة التي تستوجب إعادة كلية لطبقة السير وطبقات الأسس أو التي في حالة غير معبدة: 4.811 هكتار.

حالة رديئة

حالة جيدة

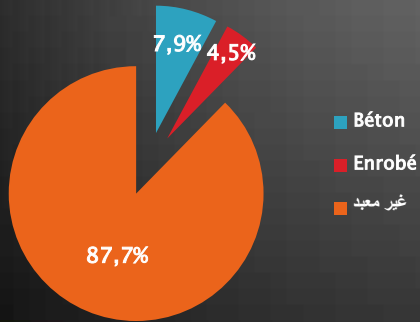
نوعية التعبيد بالمنطقة عدد 05

نوعية التعبيد	المساحة بالهكتار	
غير معبد	4.811	87.66%
Enrobé	0.245	4.46%
Béton	0.432	7.87 %
